Radiografia X su decorazioni architettoniche presso la chiesa dei SS Luca e Martina in Roma.[†]

Ombretta Tarquini,^a Marcello Colapietro,^a Augusto Pifferi.^a

[†] Rapporto tecnico IC-CNR 2015/08 protocollo n 1228 del 03/07/2015

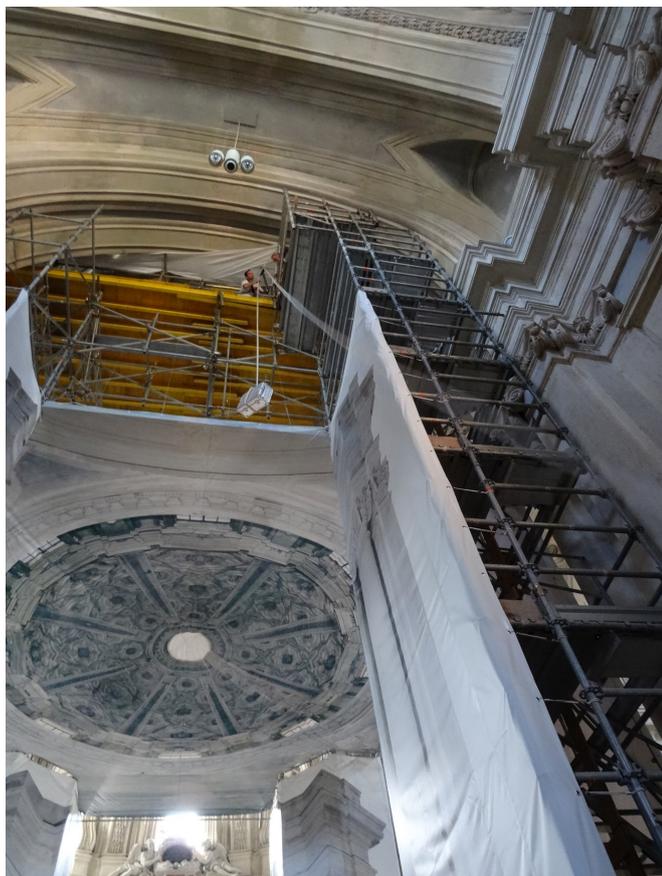
Fig. 2 Un momento del trasporto della strumentazione tramite paranco fino al piano del tamburo

La strumentazione è stata trasportata sul ponteggio montato per il lavoro di restauro tramite un paranco (Fig. 2,3).

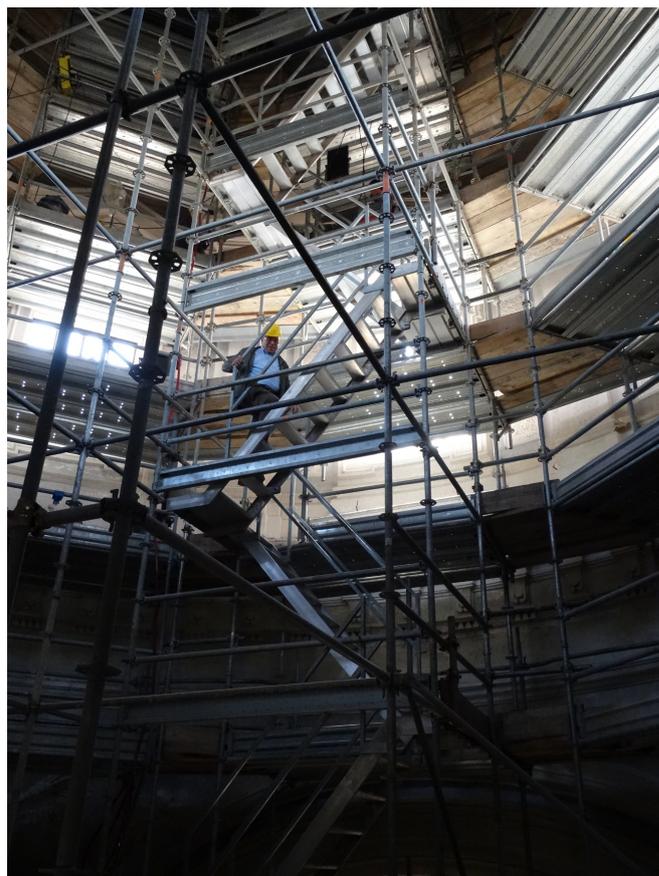
Fig. 3 Ponteggio all'interno della cupola sopra il piano del tamburo.

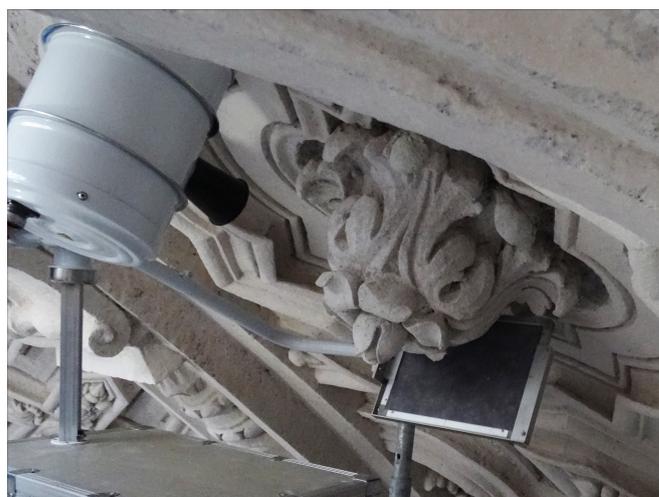
Fig. 4 Particolare di una ripresa radiografica.

no stati spostati di volta in volta dove si trovavano gli elementi da radiografare (Fig. 4).

È stata analizzata la parte centrale dei tre rosone alla massima tensione di tubo per un tempo di esposizione di 8 secondi. Le immagini digitali ottenute sono state elaborate con software dedicati.

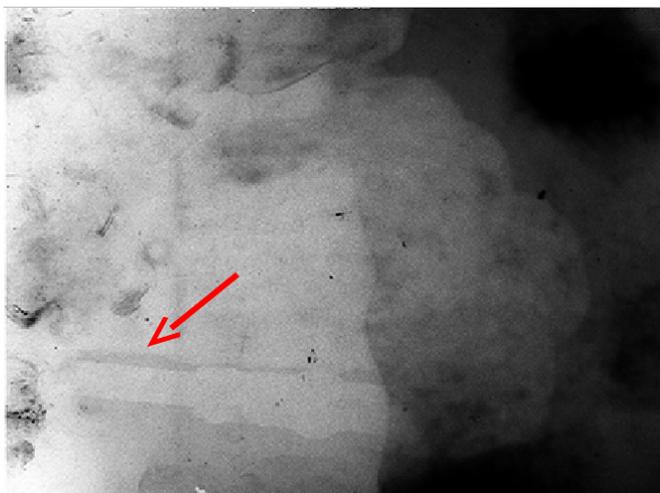
Fig. 5 Immagine radiografica del rosone grande. La freccia indica la presenza di un elemento poco radiopaco, probabilmente legno. L'estremità della decorazione si trova nella parte destra dell'immagine.

La strumentazione ha permesso di eseguire l'analisi radiografica di elementi decorativi che non potevano essere trasferiti in laboratorio, e di rispondere ai quesiti che ci avevano posto i restauratori. Su tutti e tre gli elementi analizzati non è stata riscontrata la presenza di parti metalliche, mentre è stata rivelata l'esistenza di elementi poco radiopachi. Quest'ultimi si ripetono all'interno del corpo dei rosone medio e grande, facendo ipotizzare la presenza di una qualche struttura di rinforzo, probabilmente legno, vedi Fig. 5 e 6. Tali elementi non sono stati rilevati nel rosone più piccolo.

In tutte e tre le tipologie di rosone la parte terminale dell'oggetto risulta quasi trasparente alla radiazione utilizzata, indice, oltre che del minor spessore, anche della minor densità del materiale utilizzato.

- le parti più interne sono state realizzate con materiale più compatto e rafforzate con strutture lignee
- le parti più esterne sono state eseguite con materiale meno compatto (malta di granulometria maggiore) alleggerito e legato con l'utilizzo di fibre vegetali, visibili nella tessitura del materiale la cui presenza è stata confermata da analisi stratigrafiche eseguite durante il restauro.

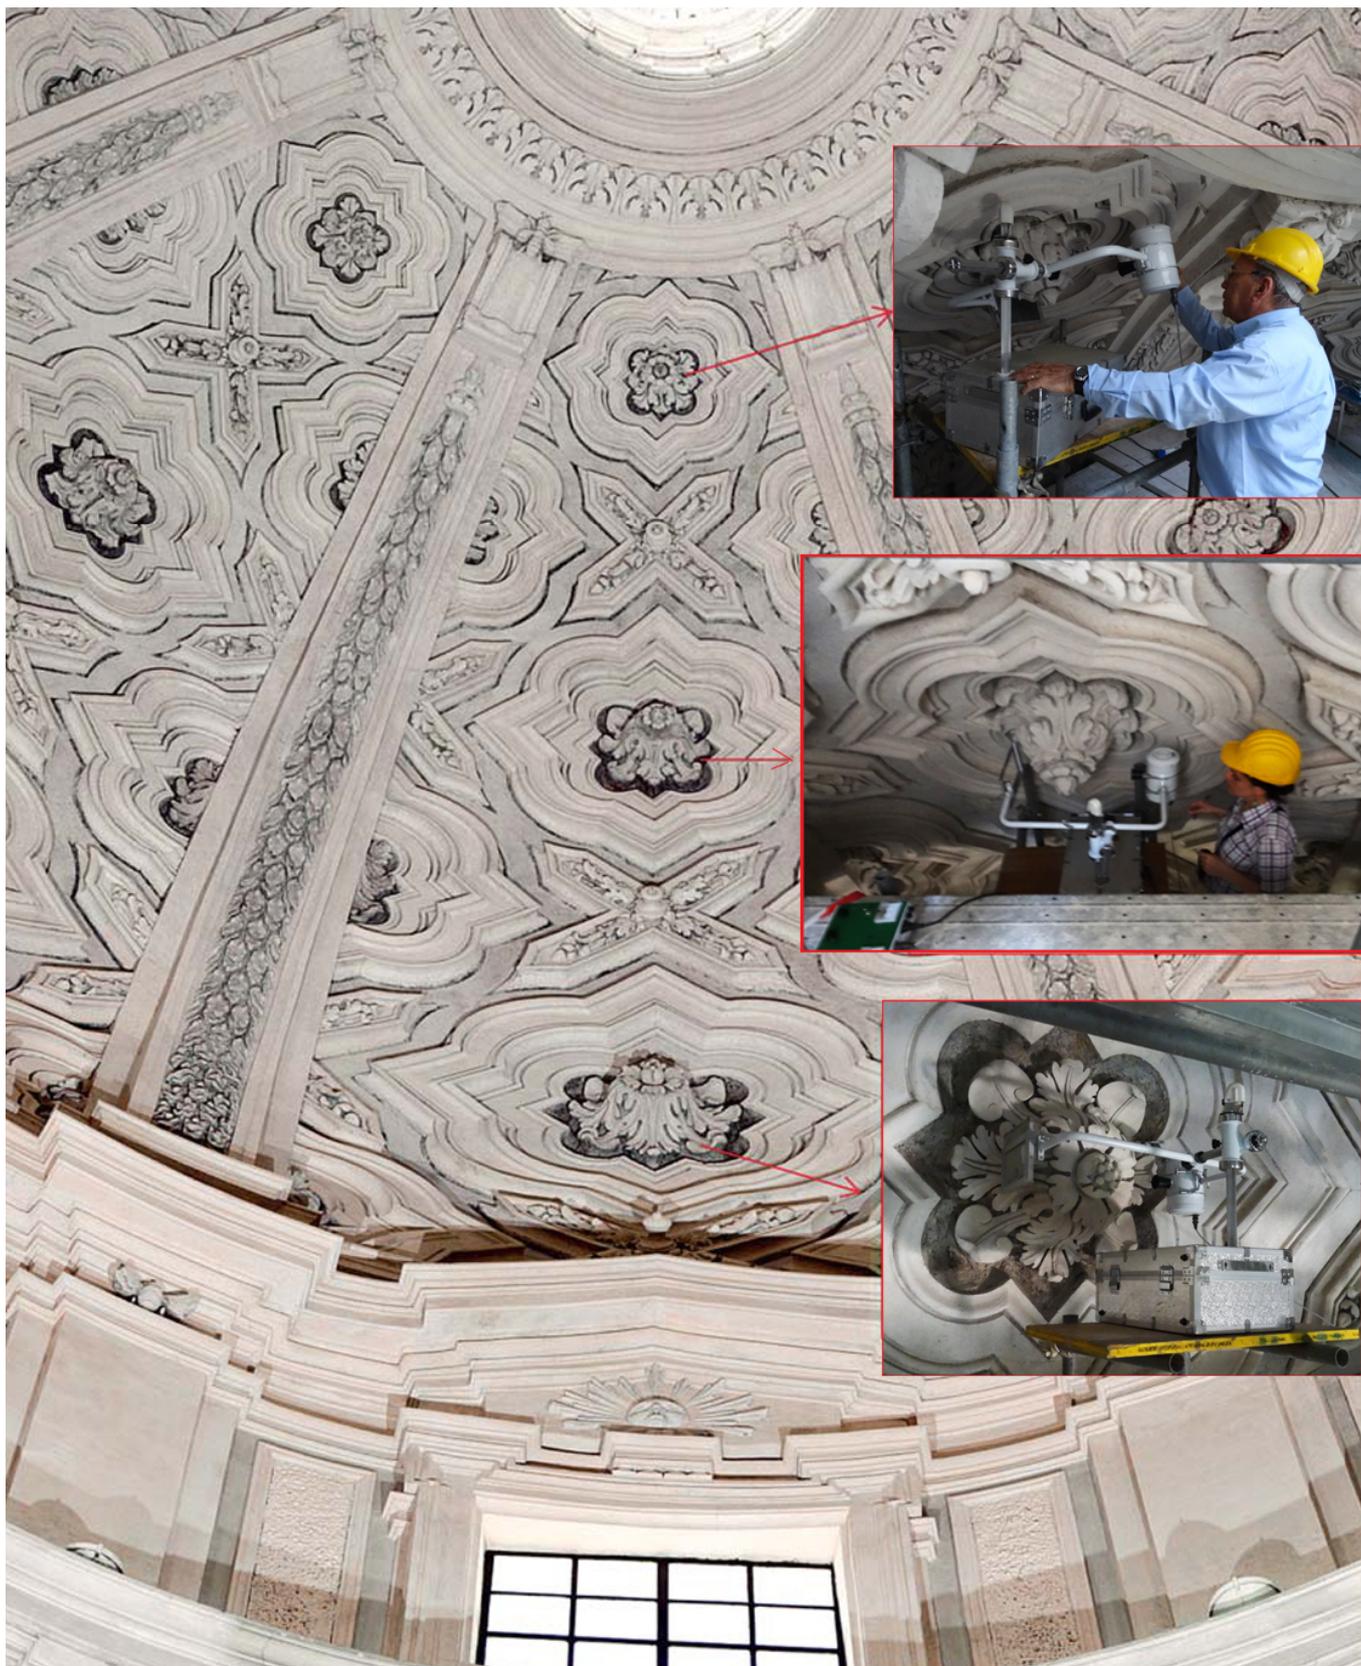
Fig. 7 Particolare della cupola con le tre tipologie di rosoni analizzate, nei box sono riportate le varie fasi dello svolgimento delle analisi radiografiche.

I rosone analizzati si trovano al centro delle tre losanghe di cui è decorata ciascuna delle otto vele, le loro dimensioni si riducono procedendo dal basso verso l'alto (per comodità sono stati definiti: grande, medio e piccolo). Il loro oggetto molto pronunciato (circa 50 cm il rosone di dimensioni maggiori) ha destato interesse nei restauratori, i quali hanno voluto accertarsi dell'eventuale utilizzo di elementi metallici per la loro esecuzione e il loro collocamento nella struttura architettonica.
